## DOSSIER SIMPLIFIÉ D'ACQUISITION PUBLIQUE

Immeuble situé 5 place Napoléon III à Plombières-les-Bains

Cadastré AB 361

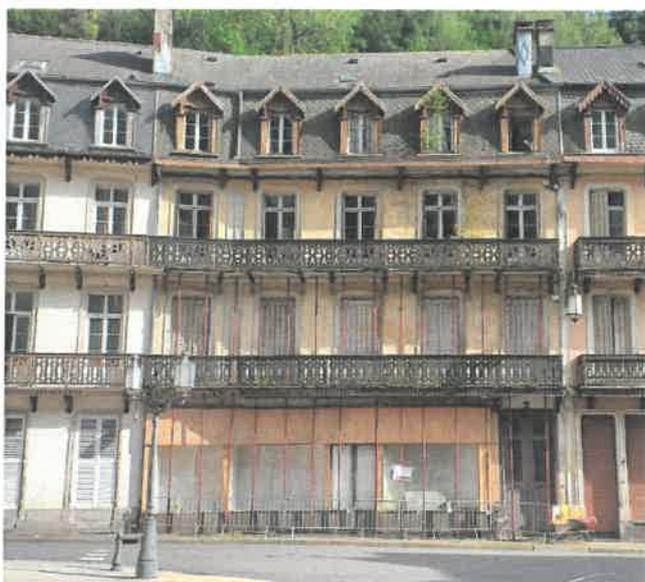
Vue depuis la Place Napoléon III

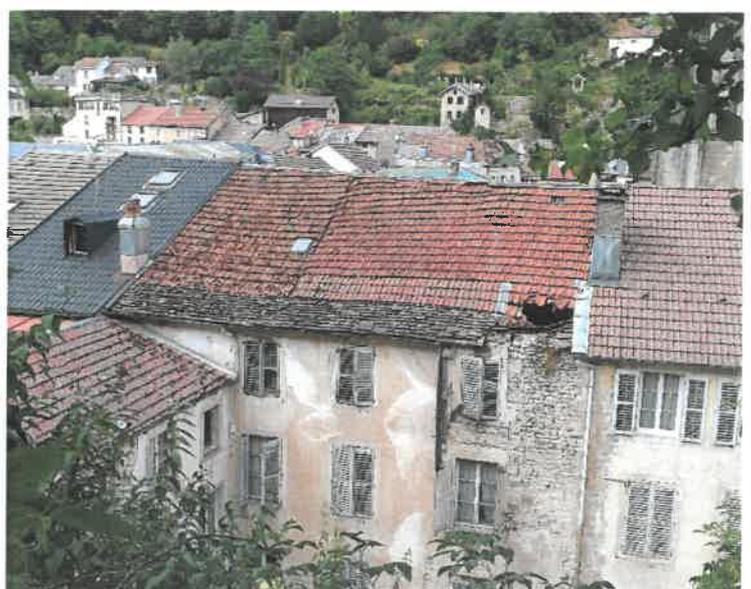
Vue arrière depuis le coteau

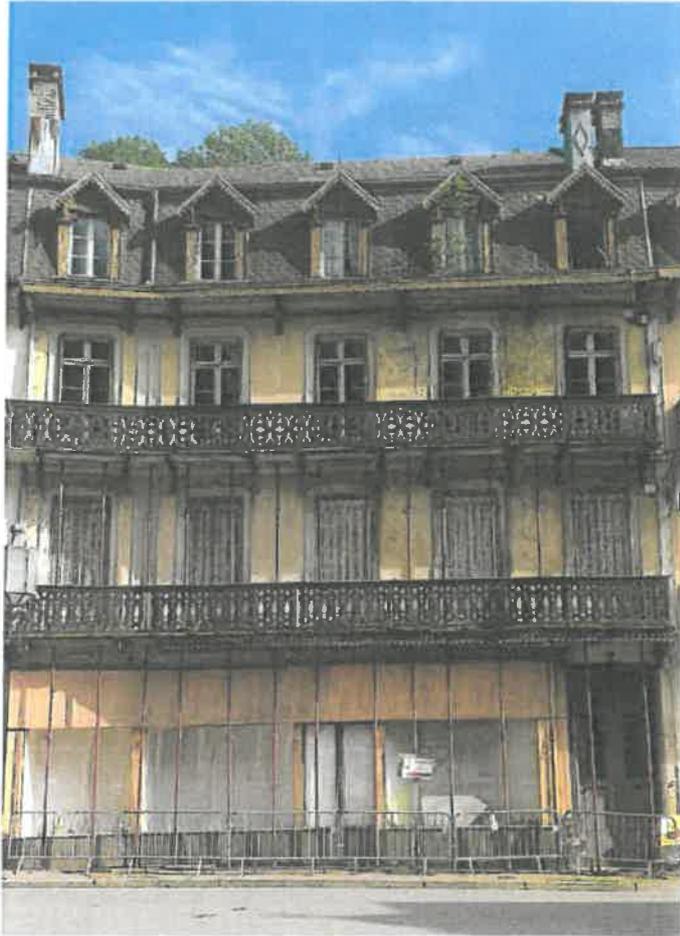
**Photographie prise après étaieement des balcons par la commune de Plombières les Bains en Juin 2021, suite à l'arrêté de péril notifié le 14/01/2021**

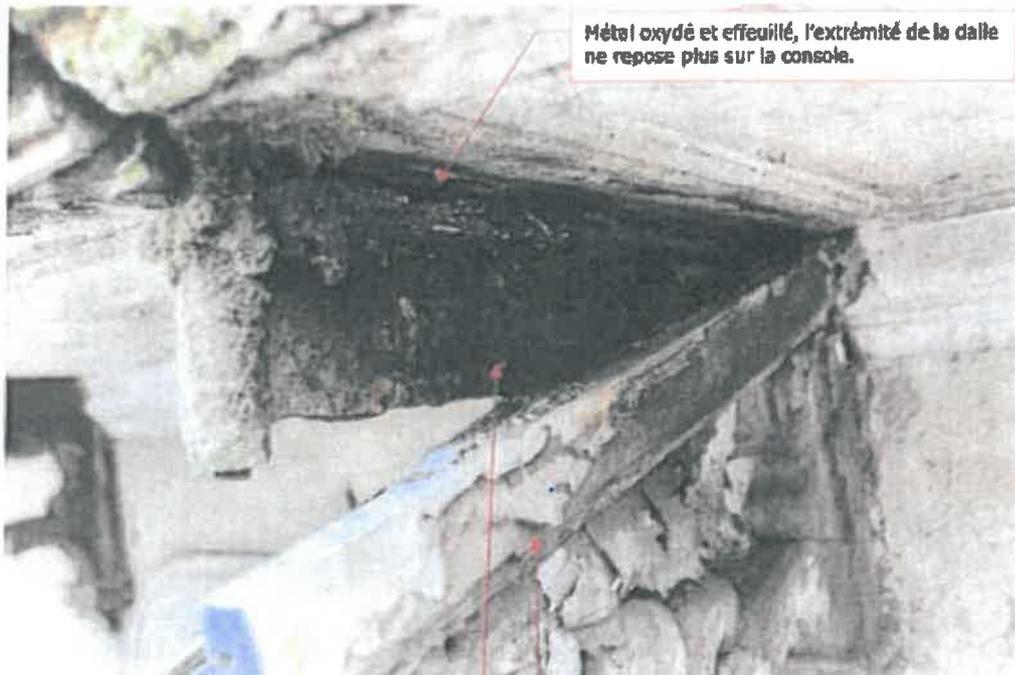
Métal oxydé et effeuillé, l'extrémité de la dalle ne repose plus sur la console.

Corrosion chronique des consoles situées dans l'emprise des ruissellements d'eau provenant d'un défaut d'étanchéité de la couverture. Les consoles métalliques assurent la tenue des dalles de pierre.

Pourrissement et dislocation généralisé des habillages en bois posés autour des consoles.

Exemple de console et dalle entretenues en bon état de conservation sur la parcelle AB360.

Défaut d'entretien des lucarnes, les bois sont exposés aux intempéries, on y observe des développements organiques et la pousse de végétaux.

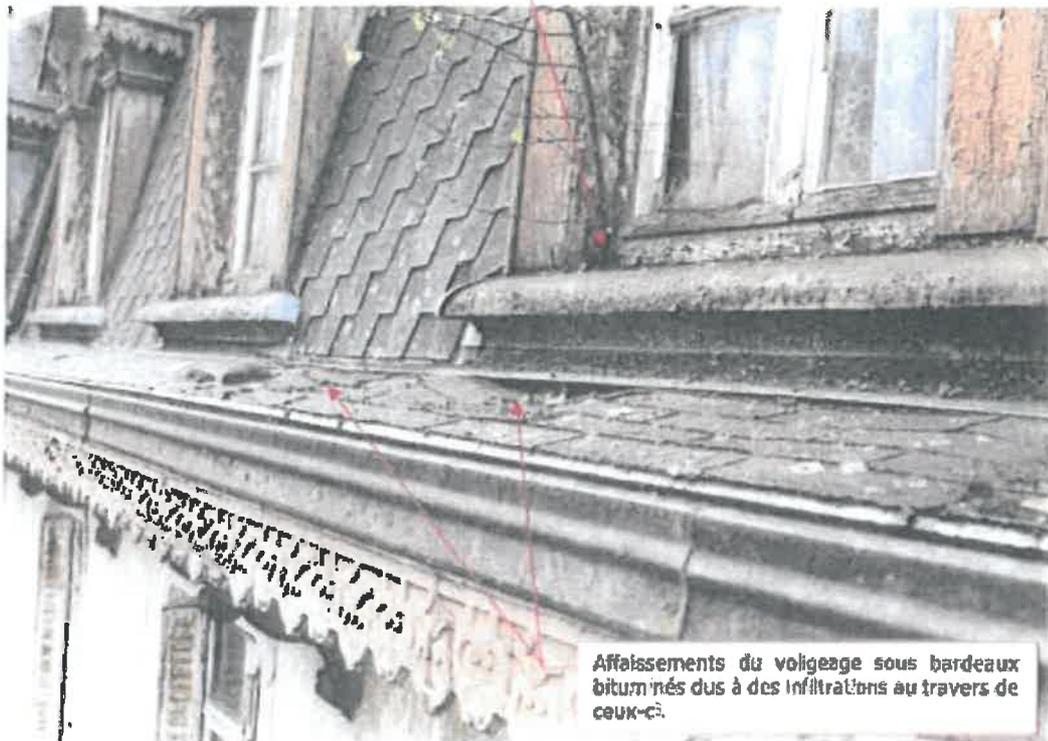
Affaissements du voilage sous bardeaux bitumés dus à des infiltrations au travers de ceux-ci.

Déformations chroniques de la couverture du terrasson du pan Nord, occasionnant de façon certaine des infiltrations d'eau et la dégradation des éléments de charpente.

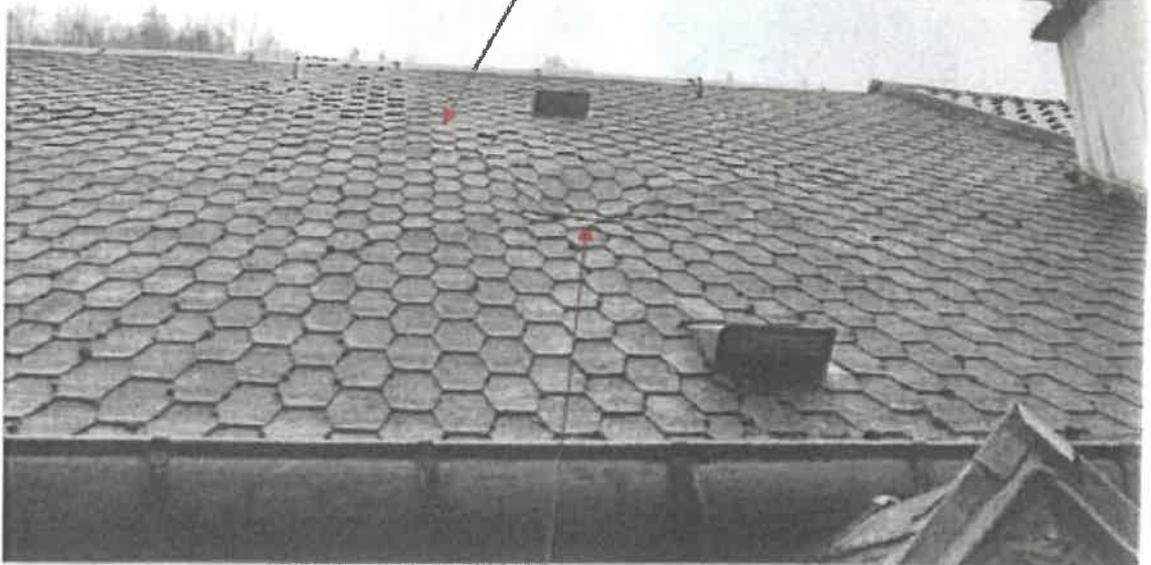
Appuis des lucarnes en pierre sur lesquels les bois sont exposés aux intempéries, on y observe un développement de végétaux.

Affaissements du voilage sous bardeaux bituminés dus à des rétentions d'eau et à des infiltrations au travers de ceux-ci.

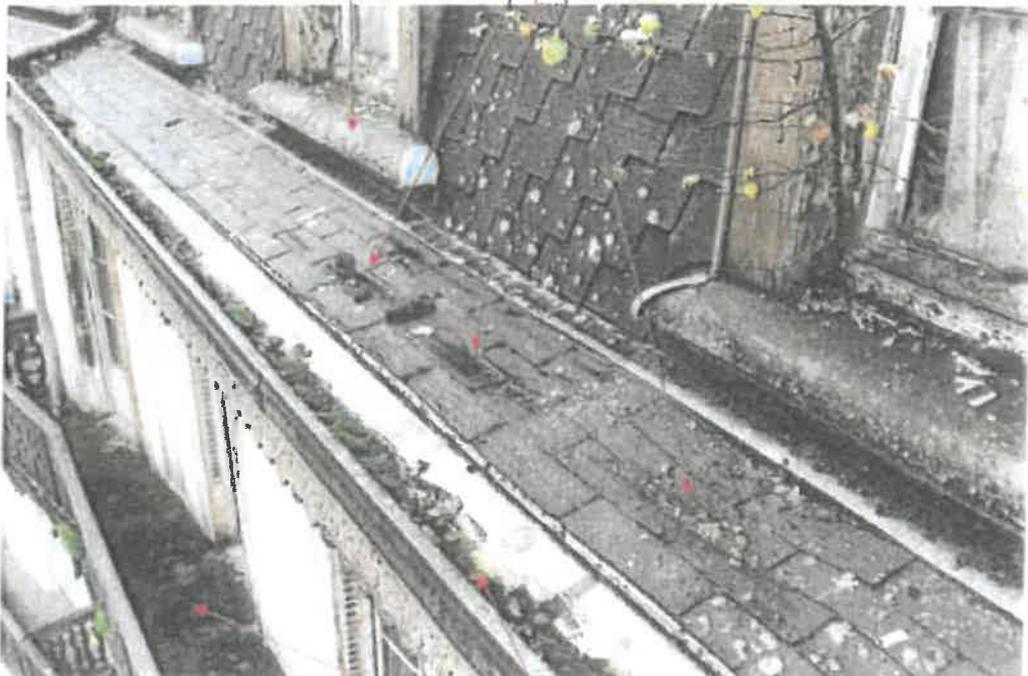
Gouttières encombrées et rétention d'eau.

Balcon du 2<sup>ème</sup> étage encombré de mousses.

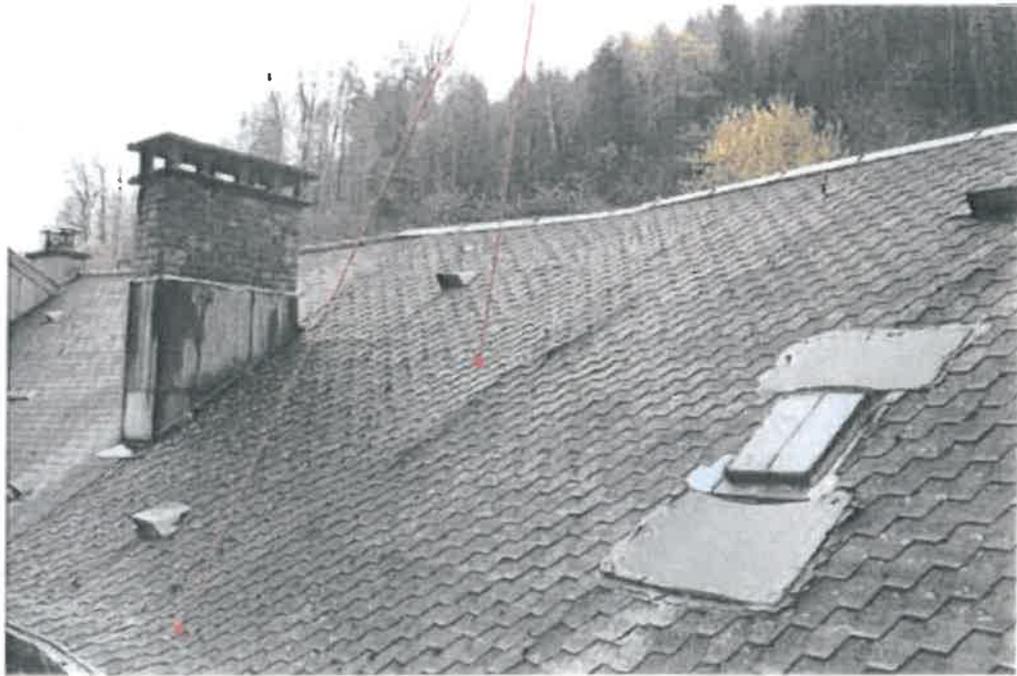
Tuiles en pierres de lave en équilibre instable, en bordure de la façade Sud, au droit de la limite avec la parcelle AB360.

Dégradation des enduits de la façade Sud de la parcelle AB361, suite à une infiltration d'eau et aggravée par l'effondrement partiel de la couverture. La paroi n'est plus étanche.

Dégradation des enduits de la façade Sud de la parcelle AB360, suite à une infiltration d'eau et aggravée par l'effondrement partiel de la couverture de la parcelle AB361. La paroi n'est plus étanche.

Traces d'infiltrations dans le mur du haut en bas de la paroi.

Vue en contre-plongée depuis la parcelle AB360, montrant la dangerosité des tuiles en pierres de lave en équilibre instable, en bordure de la façade Sud, au droit de la limite avec la parcelle AB360.

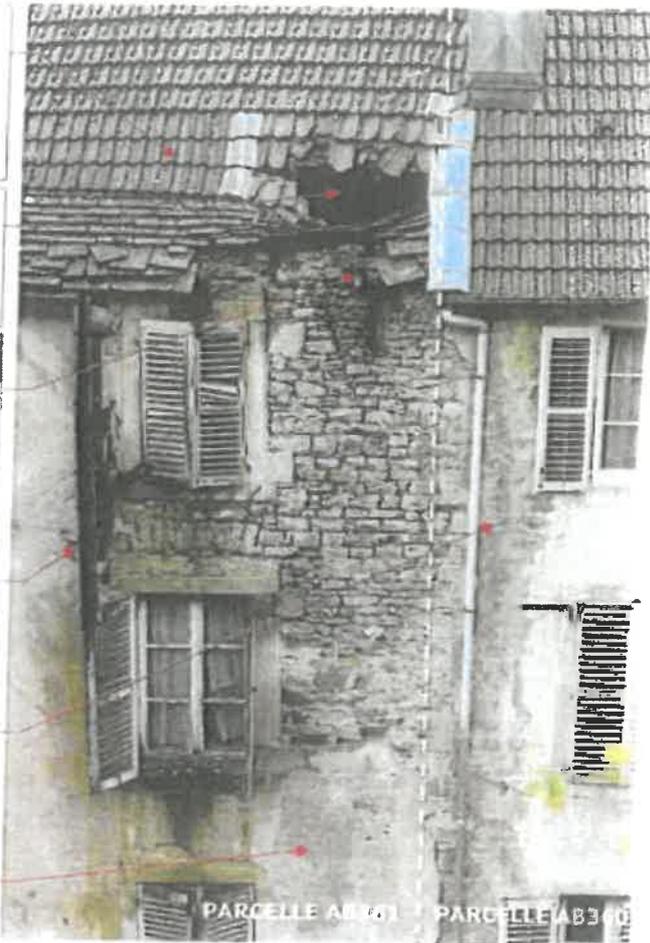
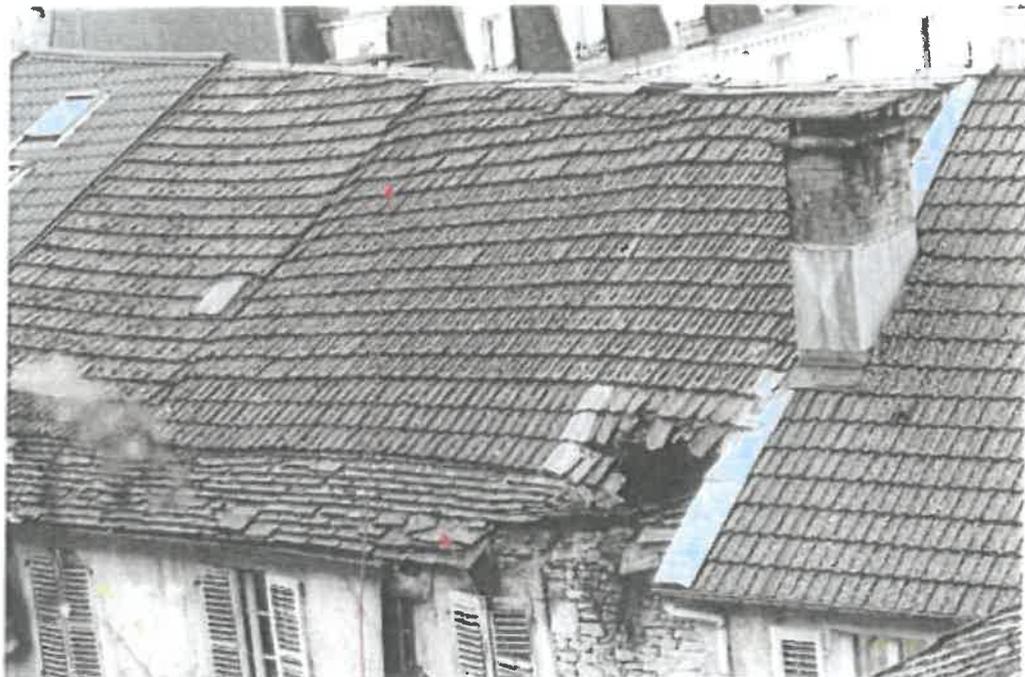
Bâchage jeune affaissé et inefficace, posé sur la couverture de l'immeuble secondaire, on remarque l'affaissement de la charpente.

Bâchage noir totalement affaissé et inefficace, posé en partie sur la couverture de l'immeuble secondaire au droit de l'aile Ouest.

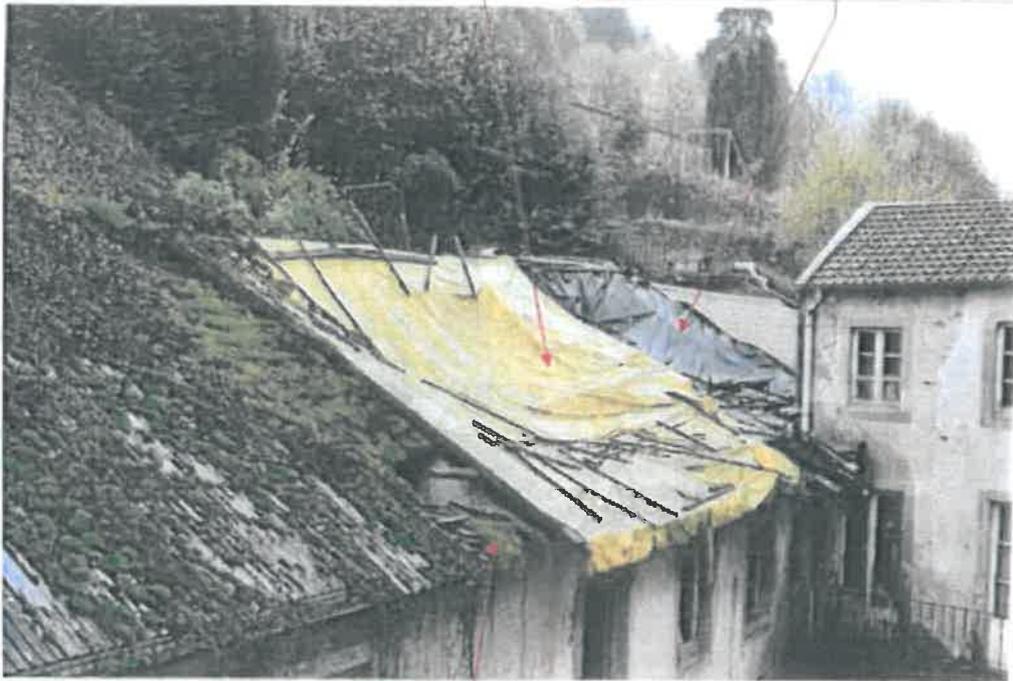
Anciennes tuiles de lave en partie effondrées
